MUINSUSKAITSE

VESILENNUKITE ANGAARID / VILSANDI MEREPEÄSTEJAAM
TTÜ MOSAIHKANNOO / LAHEMAA MAASTIK / NARVA KREENHOLM / LAEVAVRAKID
20. SAJ VÄÄRTUSLIK ARHITEKTUUR / PIIRKONNASELTSID

SISUKORD

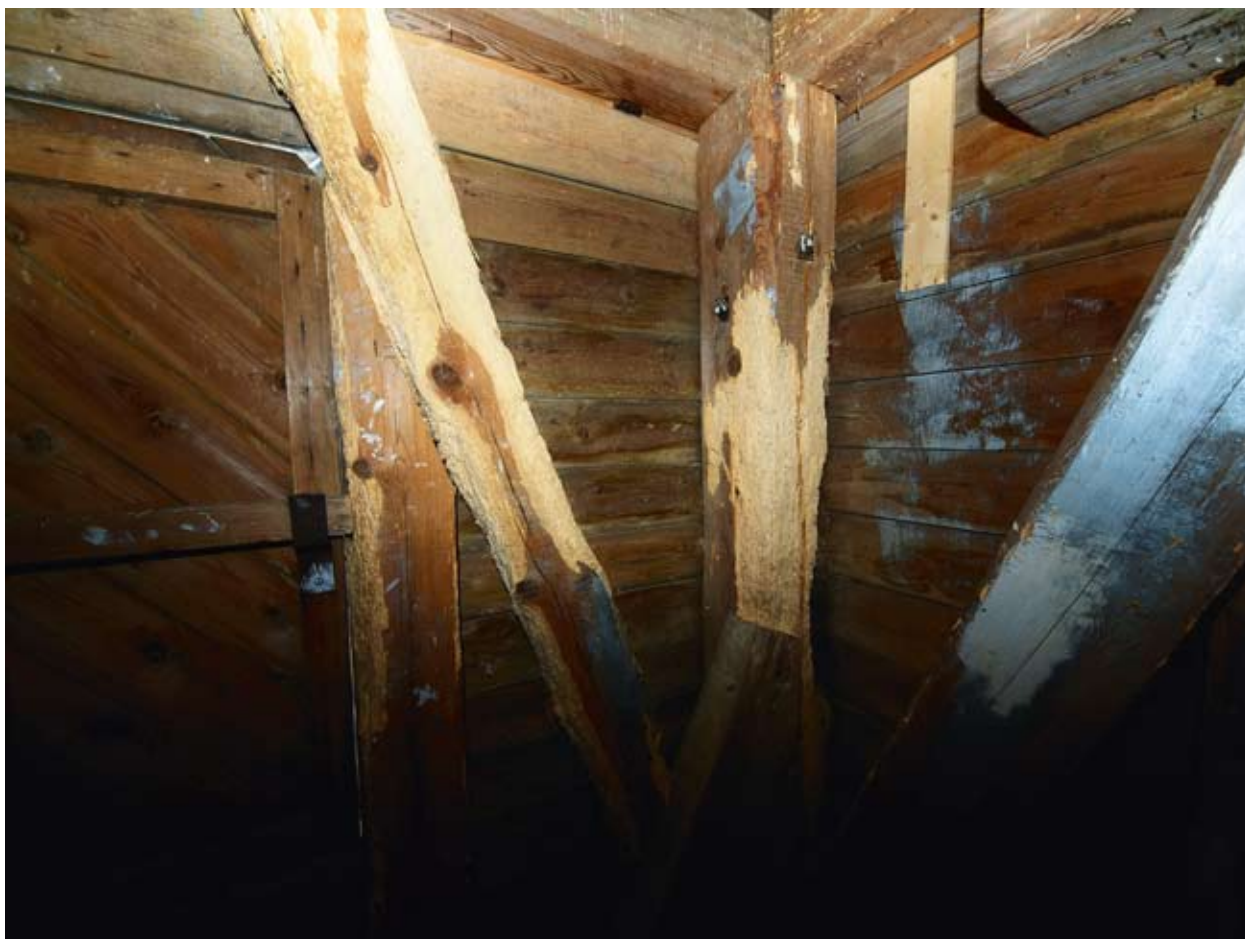
- (1) Kahjustatud torni tarind enne tugevdamist. Fotod Kalle Pilt
- (2) Puittarindi uuringud resistograafiga
- (3) Tarind pärast tugevdamist
- (4) Emane majasikk. Joonis Marike Laht

Ruhnu uue kiriku torni ja teisi puitkonstruktsioone uurisid juba 1997. a arhitektiharidusega restauraator Tõnu Parmakson ning insener Aleksander Danil, kes leidsid, et kivikiriku puitkonstruktsioonid on avariiohtlikud. Seega polnud juba siis tagatud esimene nõue: torn polnud piisavalt tugev. Aastail 2008–2010 uurisid dr Uwe Noldt ja Kalle Pilt täiendavalt putukakahjustusi ning tõdesid, et põhilisteks kahjustavateks mardikateks on majasikk (ld *Hylotrupes bajulus*) ja mööbli toonesep (ld *Anobium punctatum*). 2008. a teostas Eesti Maaülikooli magistrant Merilin Melesk torni elementide uuringuid mittepurustavate meetoditega (resistograaf) ning viis ehitusstandardi Eurokood 5st lähtudes läbi tugevus- ja stabiilsusarvutused. Järeldus oli sama: elementide tugevusvaru oli kriitilistes piirides. Kahjuks ei käsitletud siis sõlmede tugevust, mis hilisemal uuringul osutus samuti ebapiisavaks ning purunemistõenäosus liidetes oli suuremgi kui elementidel. 2012. a Eesti Maaülikoolis kaitstud Liia Mõrra magistratöö andis alused puit-puiduga sõlmede arvutuste kohta, millest lähtuvalt modelleeriti sama aasta alguses torni purunemise skeem. Selleks ajaks oli kogunenud piisavalt andmeid elementide ja sõlmede tugevuse kohta ning tuli otsustada, kas demonteerida torn täielikult ja asendada kahjustatud elemendid, plommida ja proteesida kahjustatud elemente ja sõlmi või tugevdada tarindeid ja nende liiteid. Eesmärk oli säilitada torni olemasolevatest detailidest nii palju kui võimalik ning kasutada FaBBi¹ projektis (www.fabbiproject.eu) olemasolevat raha optimaalselt.

Lõpptulemusena koostati restaureerimisprojekt, kus nähti ette kriitilises seisus olevate elementide ja sõlmede tugevdamine. Projekti seletuskirja punktis 6.2.4. analüüsiti põhjalikult teisigi võimalusi ning leiti, et just tugevdamine järgib kõige paremini säästva arengu põhimõtteid. Plommimise ja proteesimise välistas asjaolu, et tornikonstruktsiooni elemendid töötavad sõltuvalt tuule suunast kas survele või tõmbele ning tõmbe puhul vähendavad igasugused täiendavad sisselõiked efektiivristlõiget. Olulise punktina nähti projektis ette suure lülipuidusisaldusega materjali kasutamist, sest põhilise kahjustaja – majasiku – vastsed toituvad nimelt maltspuidu osast. 2012. a teises pooles tegi Hiiumaa puutöömeister Heiki Mürk Kalle Pildi ja Martti Lainurme juhendamisel tugevdustöid. Muinsuskaitse-poolne

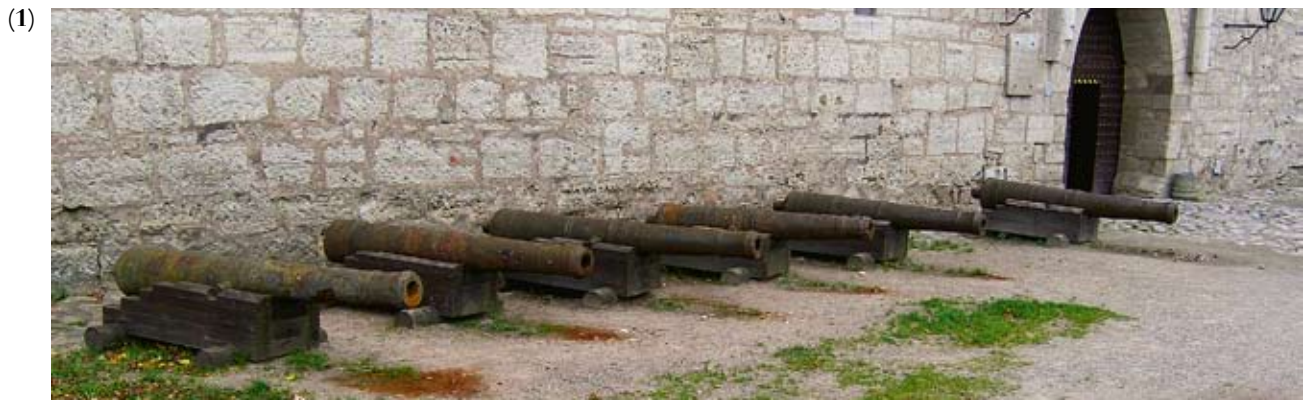
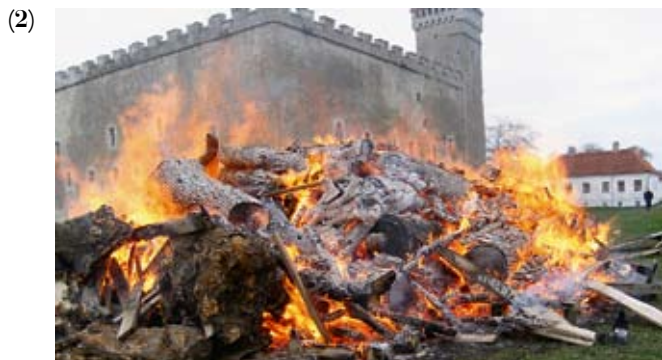
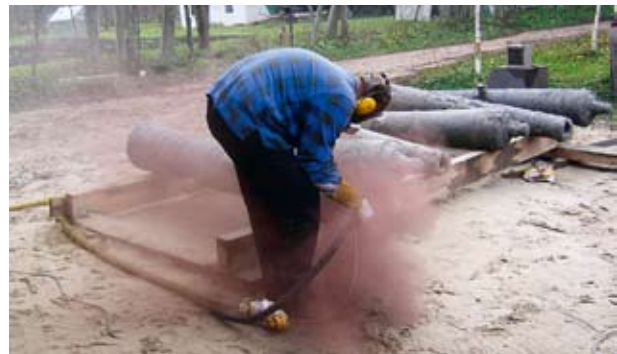
(1) Kuressaare „kraavisuurtükid” lähtepositsioonil konvendihoonel ees 2011. a sügisel. Foto Kristjan Sisa (2) Tulemõll tund pärast tuliüriäda süütamist. Fotod Jüri Peets (3) Töö liivapritsi on väga roostekarva

Konserveerimistöödega alustati Kuressaares 2011. a sügisel. Oktoobri keskel puhastasime suurtükkide rauaõõned kividest, tühjadest pudelitest jms. Tööde käigus selgus, et ühel neist (N-märgiga) on veel kuul rauas. Üritasime seda raudkangide ja suure vibraatorpuuri abil lahti kangutada, kuid see kiilus roostetanud rauaõõnde veelgi tugevamalt kinni. Samal ajal valmistasime ette põletusplatsi ja alustasime küttematerjali hankimist. Suurtükkide põletamisele eelnenud õhtul olime lõkkeplatsile toimetanud ja paigaldanud märgadest haavapalkidest alusele kõik kuus „tuleravi” vajavat suurtükki. Tuleriit süüdati

28. oktoobril kell 15.40 ja relvarauad hoiti järgnevate tundide jooksul pidevalt kütust juurde tassides ning lõõmavas lõkkes tekkinud tühikutesse heites punahõõgvel järgmise päeva hommikutundideni. Pärastlõunasel ajal tulease veel miilas ja suurtükid olid kuumad. 12. novembril töödeldi neid Nasval liivapritsi ja kaeti tanniinilahusega. Liivapritsi kordusprotseduur ja tanniinilahusega katmine toimus 22. novembril. Samal õhtul toimetati kattekihi moodustavast raudtannaadist ja -fosfaadist lillaks värvunud suurtükid tagasi Kuressaare kindluse võlvialusesse „talvekorterisse”.

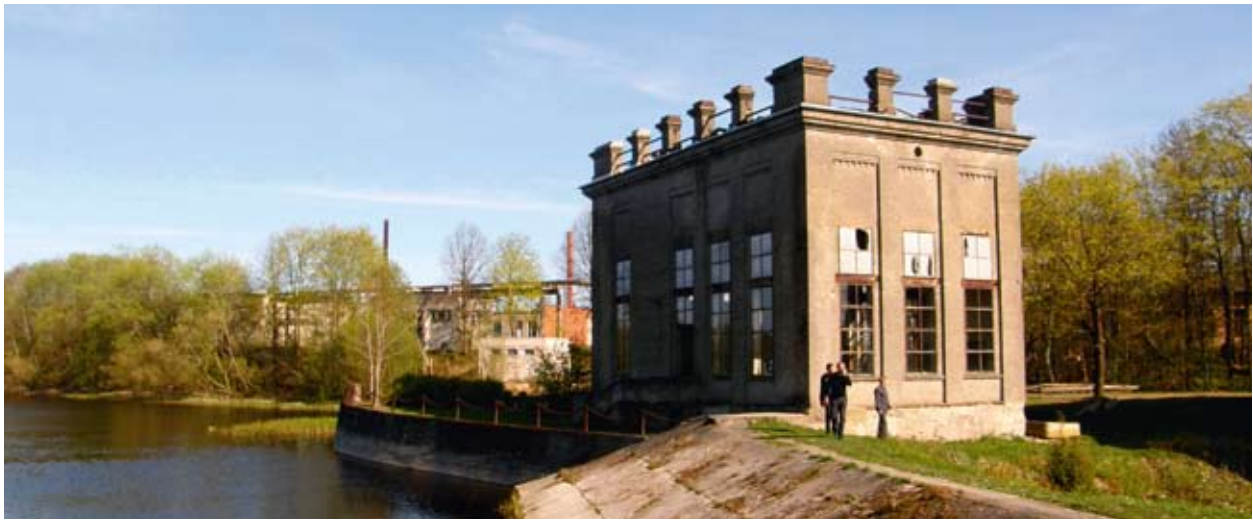
(1) 1930. a rajatud Sindi HEJ on hea stiilinäide iseseisvusaegsest autentsena säilinud tööstusrajatisest. Hoone kohta valmis projekti raames ekspertiis. Foto Leele Välja

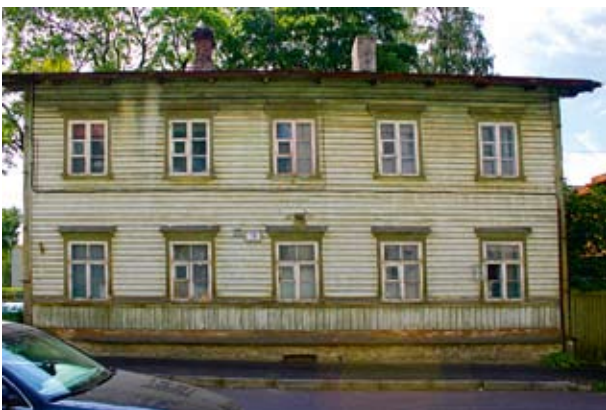
(1) Roopa 11 tänavapoolne hoone enne remonti. Fotod Karola Mursu

Roopa tänava äärne vanem hoone on Lenderi maja varasem versioon: horisontaalse laudisega kaetud rõhtpalkehitis, üleminekul vundamendile vertikaalsete laudade vööga. Lisaks annavad majale ilmet ka akna piirdeliistud ja sandrikud, millest oli kuni rekonstrueerimistöödeni enamik säilinud. Majja pääseb läbi hoovipoolse kahekorruselise trepikoja. Suures osas oli säilinud originaalmaht ning välisilme; interjööris leidis algseid tahveluksi, alles olid laudpõrandad ning laed, mitu vana pliiti, kojakapid ning osaliselt vanad tapeedid. Ka hoone ruumijaotus oli vaatamata hilisematele ümberehitustele selgesti aimatav.

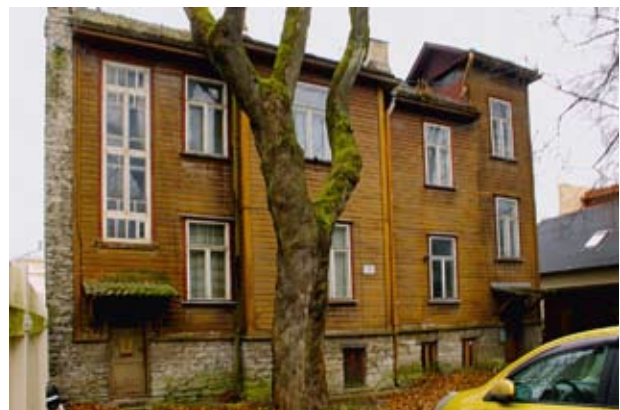
(2) Hoovipoolne maja remondi ootel

Kuna hoovipoolne maja on kunagi põlenud, ei ole seal just palju algset säilinud. Vanad ahjud on juba varem, gaasikütte paigaldamisel välja lõhutud, seinad on tulekahjujärgse kapitaalremondi käigus uuesti ehitatud või kipsplaadiga kaetud.

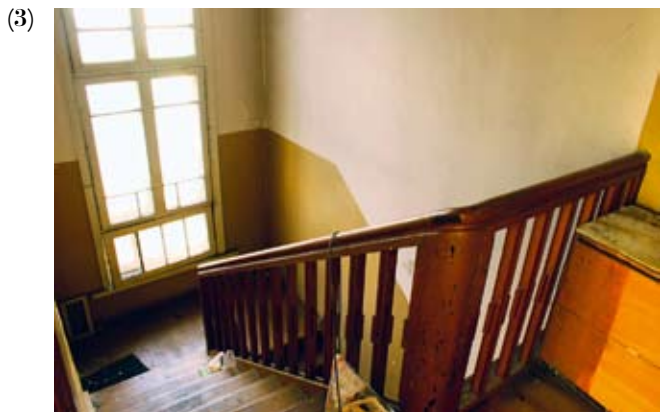
(3) Hoovipoolse hoone trepikoda

Sellegipoolest tuli vasakpoolses trepikojas sondaažide abil esile algselt seinu katnud trafarettmaaling, mõlemas trepikojas on säilinud originaaltrepid koos piiretega, osaliselt ka korterite tahveluksed ning ühes teise korruse korteris avastati hilisemate viimistluskihtide alt esimese viimistlusena seinu katnud tapeet, mis on oma tervikliku kujundusega küllaltki haruldane leid.

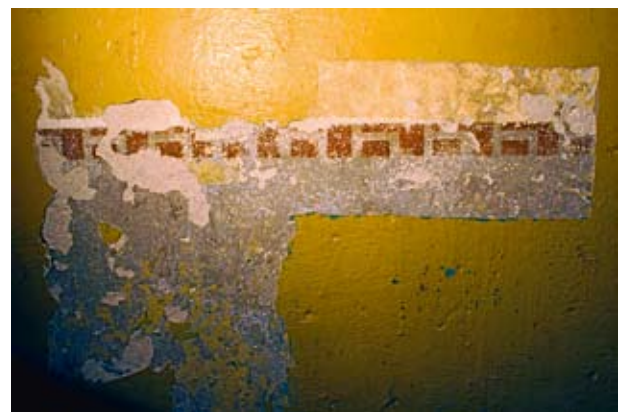
(4) Trepikojast leitud trafarettmaaling

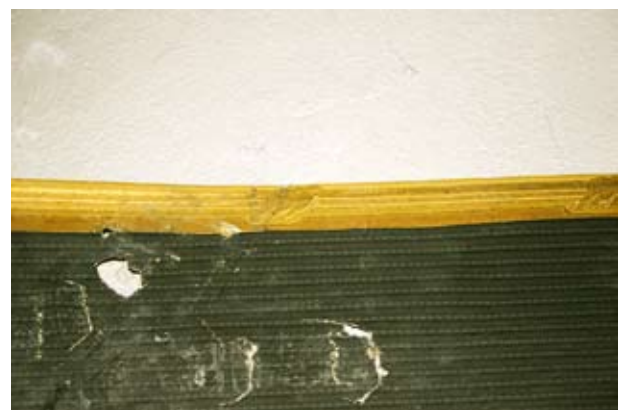
(6) Leitud tapeedifragment kuldse bordüüriga

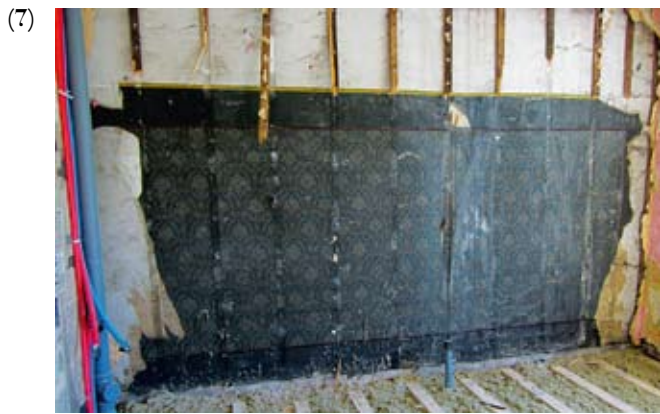
(7) Üllatavaim leid hoovipoolsest hoonest: hilisemate tapeedikihvide ja ehituspapi alt esile tulnud vana tapeet. Tapeet oli säilinud hästi ning erakordselt suures ulatuses – koguni ruumi kolmel seinal

Kuna seinakujundus oli niivõrd terviklikuna säilinud, oleks kõne alla tulnud selle säilitamine. Seda oleks saa- nud teha nii *in situ* kui ka seinalt eemaldatuna restauree- rimisstudios. Restaureerimise eesmärk ja võimalik tule- mus tulnuks tellijaga läbi rääkida, sest ajaloolise tapeedi presenteerimise võimalusi on mitmeid ning koostöös tellijaga on alati võimalik sobiv kontseptsioon leida.

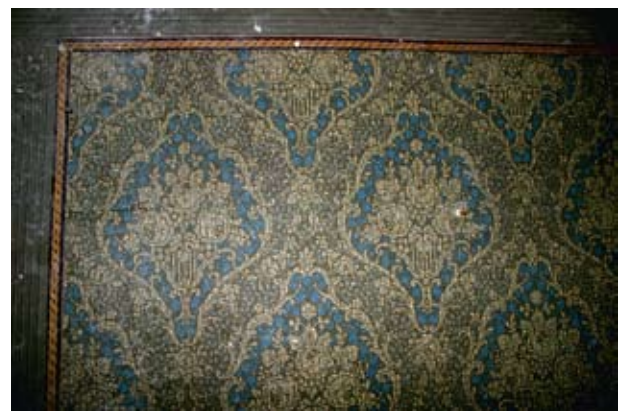
(8) Tapeedi muster

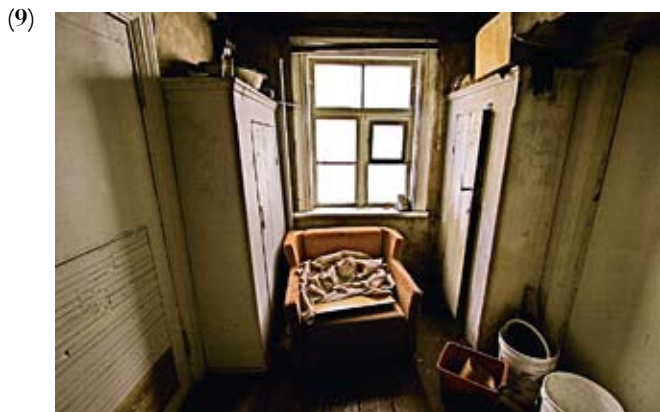
(9) Koridor säilinud kojakappidega tänavapoolses hoones

Veel enamgi originaaldetaile oli säilinud Roopa 11 krun-dil asuvas vanemas puithoones: algsed korterite välis- ja siseüksed ja aknad, lae- ja põrandalauad (peaaegu kõikjal), paar lihtsamat sisseehitatud köögipliiti ning üks Lenderi majale omane keraamiliste ahjupottidega kaetud pliit-ahi, kojakapid ning ajaloolised tapeedid. Eriti hästi olid viimistluskihid ning originaaldetailid säilinud ühes tühjalt seisnud korteris, milles naabrite sõnul elas kunagi keegi alkoholilembene vanapoiss. Uurijate õnneks oli korterit remonditud just nii palju, kui hädapärast vajalik ja sedavõrd vähe, kui võimalik. Ruumid pakkusid tänuväärt materjali korterite algse sisustuse ja väljanägemise kohta: seinu katsid trükitud pabertapeedid, lagesid laudis, küttekolleteks olid kahhelahi magamistoas ning pliit kööktoas, põrandad olid laiadest eri mõõduga laudadest. Ka hoone koridoride seinad olid tapeeditud, lae laudis heledaks värvitud ning laiadest laudadest põrandad õlitatud. Säilinud olid panipaikadena kasutatud kojakapid (iga korteri jaoks üks).

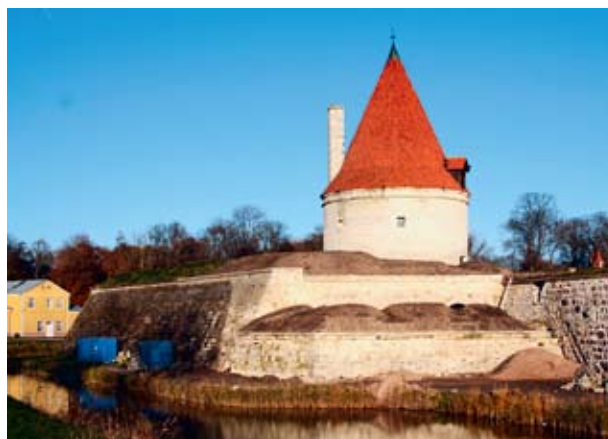
(2) Põhjabastioni flank 2011. aastal

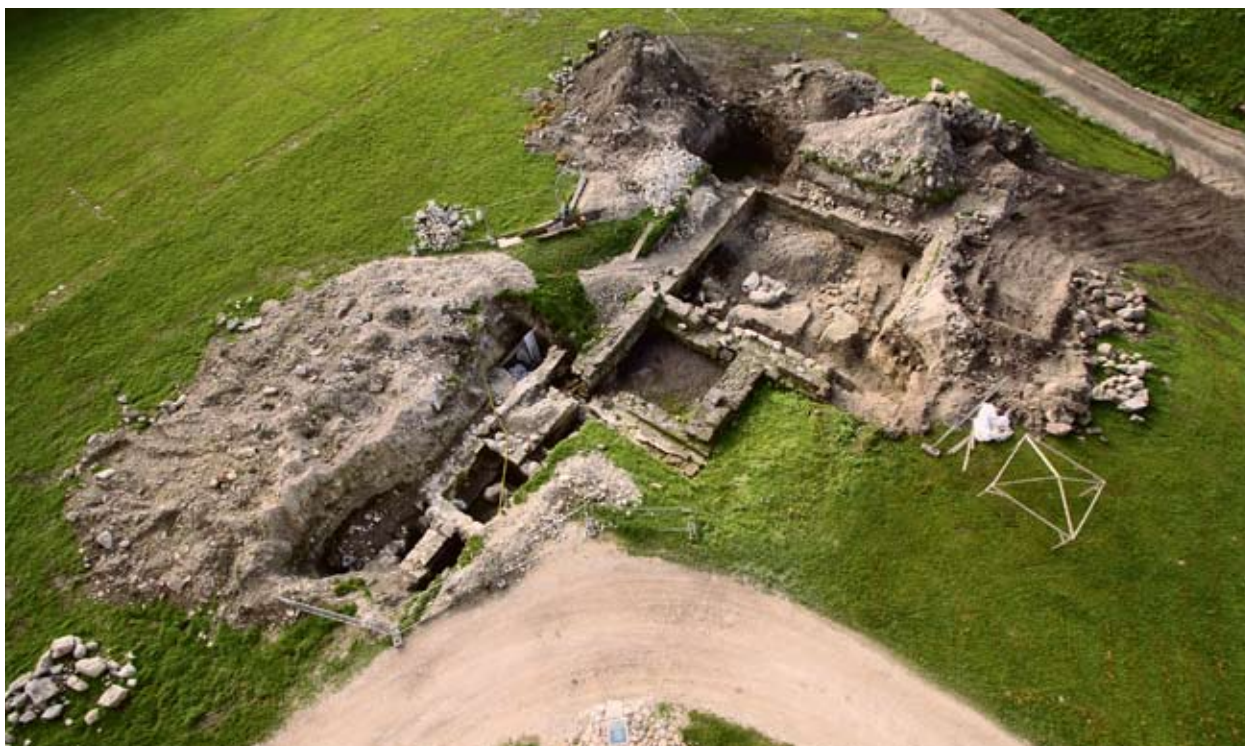
(3) „Ehituslike eeltööde” käigus avatud keskaegsed müürid

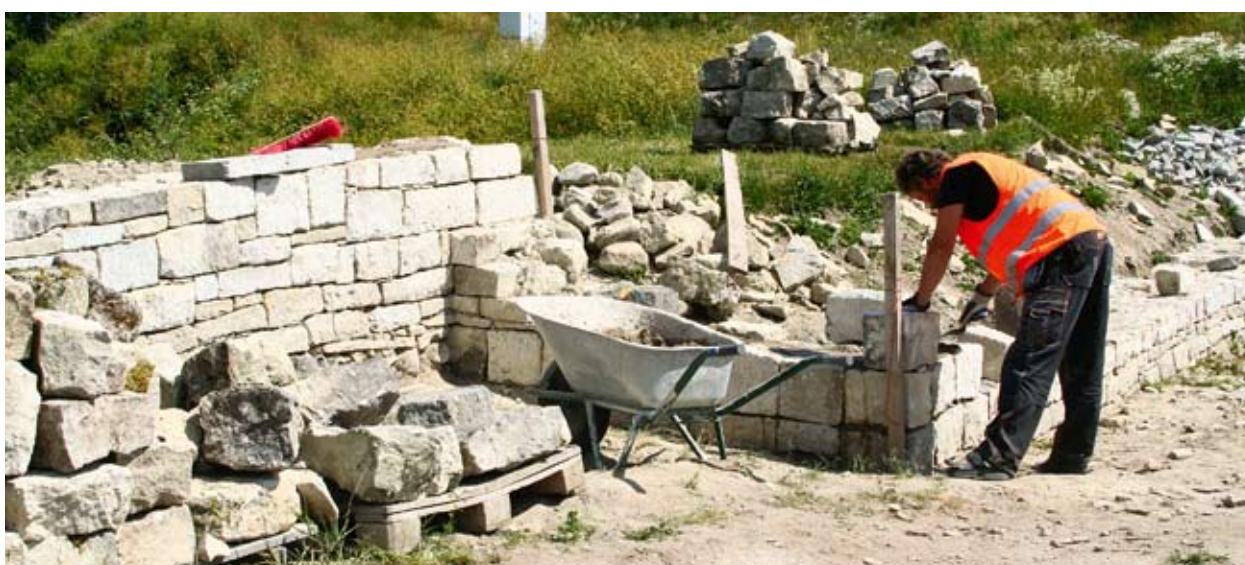
(4) Müüritööd kindluse kirdekurtiinil

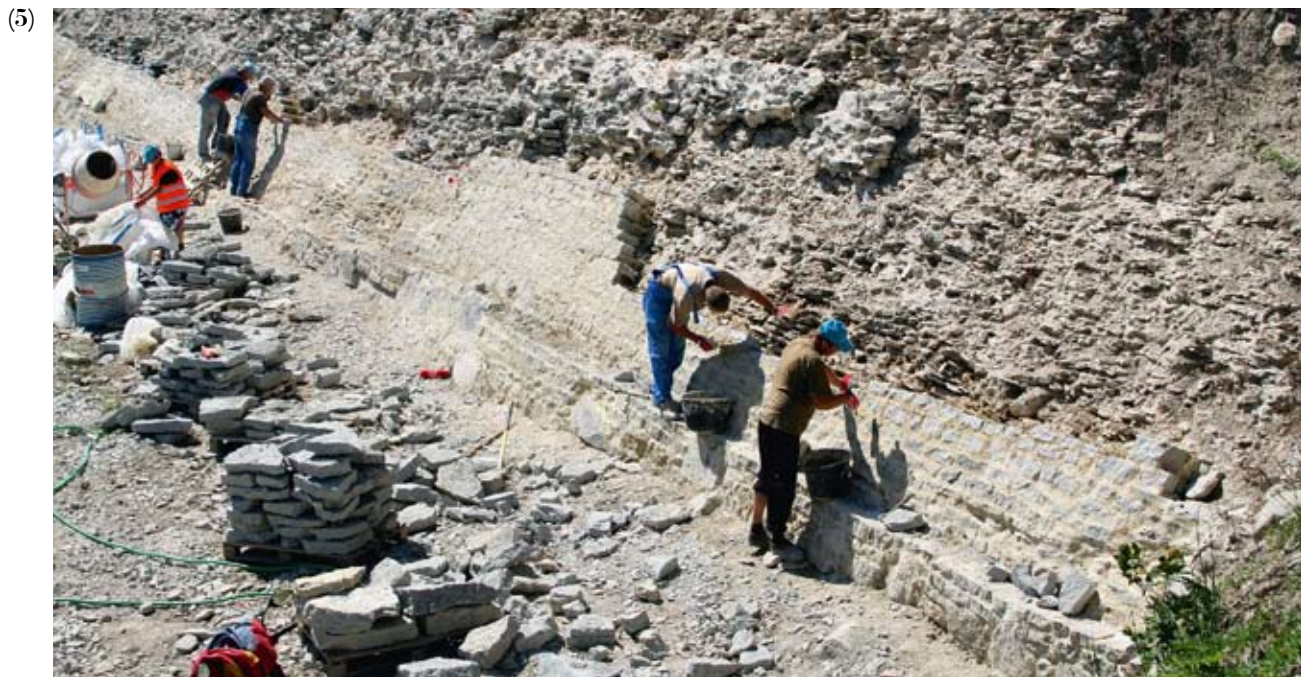
(5) Kagukurtiini müüri voodri ladumine

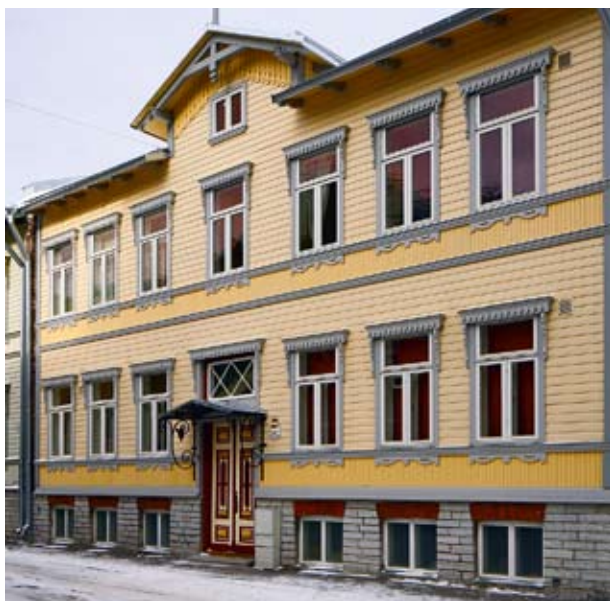
(1) Sügise 4 on 1903. aastal projekteeritud Lenderi-tüüpi elamu Kelmiküla miljööalal, mis oli Nõukogude perioodil kaotanud enamiku algsetest dekoratiivsetest fassaadidetailidest. Renoveerimisel taastati korrustevaheline püstlaudisest vahevöö, akende ehisedetailid, profilleeritud piirdeliist, vahekarniisid ning laudis. Ülima asjatundlikkusega restaureeriti siseaknad, välisüksed, varikatus ning koridorid. Fotod Martin Siplane
